SÉCURITÉ AÉRIENNE — NOUVELLES

Givrage d'aéronef pour l'aviation générale...et bien plus

TP 185F

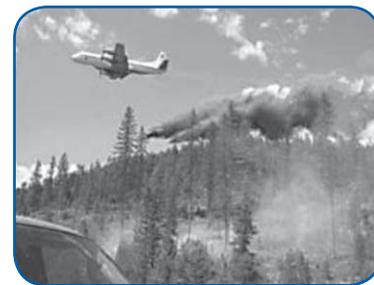
L'Electra larguant le produit ignifuge sur le feu à éteindre, quelques instants avant l'accident.

Après les démonstrations des trajectoires de vol par l'avion pointeur, l'Electra procède au largage du produit ignifuge sur le feu de surface. Une fois qu'il largue la charge de produit spécifiée, on le voit d'abord virer à droite, puis amorcer un virage à gauche. À 12 h 21 HNR, l'Electra percute le relief du côté d'une crête abrupte, à quelque 3900 pi ASL. L'appareil explose à l'impact, et les deux pilotes subissent des blessures mortelles. Un violent incendie après impact consume la majeure partie de l'épave et allume un feu de forêt sur les lieux de l'écrasement et aux environs. La radiobalise de repérage d'urgence se trouvant à bord est endommagée par les forces d'impact et ne se déclenche pas.

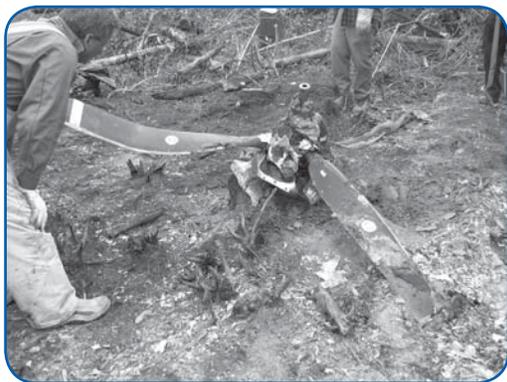
Un enquêteur du BST examine l'hélice du Cessna Caravan.

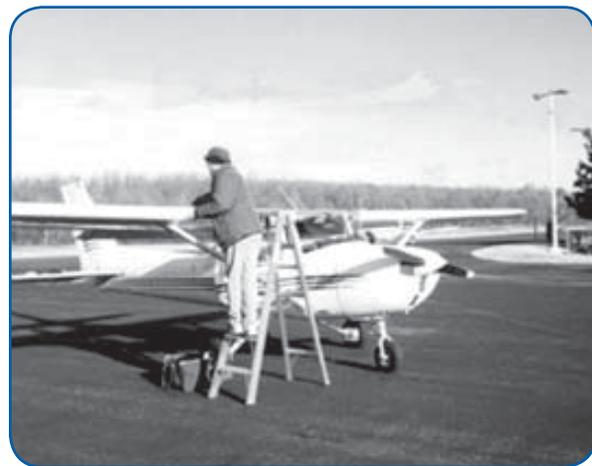
Contaminants enlevés manuellement d'un petit aéronef.

Méthodes manuelles — Le fait de diminuer la quantité de liquide de dégivrage utilisée peut avoir un effet positif tant au niveau de la réduction des coûts que de la protection de l'environnement. Il faut donc recourir le plus possible aux méthodes manuelles d'enlèvement de la neige, sans toutefois compromettre la sécurité. Il existe une grande variété de dispositifs pour faciliter l'enlèvement des contaminants gelés des aéronefs. Dans le choix de la méthode à utiliser, il faut tenir compte de facteurs comme la température, la quantité de contaminants, le vent et l'emplacement des contaminants.

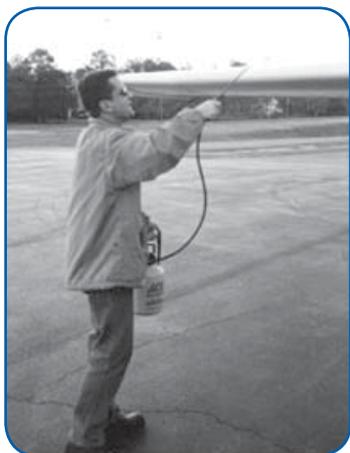
Les pulvérisateurs manuels peuvent être utilisés efficacement.
Photo : <www.cessna150-152.com>

Pulvérisateurs manuels — Les conditions d'exploitation extrêmes nécessitent souvent des solutions spécifiques. Les opérations hivernales dans le Nord canadien posent des problèmes uniques en raison des températures et des conditions météorologiques extrêmes. Comme on l'a déjà mentionné, certains exploitants aériens transportent avec eux des liquides de type I d'un poste à l'autre pour en avoir à leur disposition. Les contenants dans lesquels on transporte le liquide ressemblent à des pulvérisateurs de pesticide pour le jardin. Le liquide dans ce cas est généralement maintenu à la température de la pièce.

Pour enlever les contaminants gelés d'un aéronef, on mélange le liquide de dégivrage avec de l'eau chaude. Le dégivrage se fait de haut en bas de l'appareil en procédant de façon symétrique. Il faut suivre toutes les consignes d'utilisation mentionnées dans le manuel de vol pour les procédures normales. Il ne faut pas oublier de dégivrer le train d'atterrissage et de demander l'aide d'autres personnes au besoin.

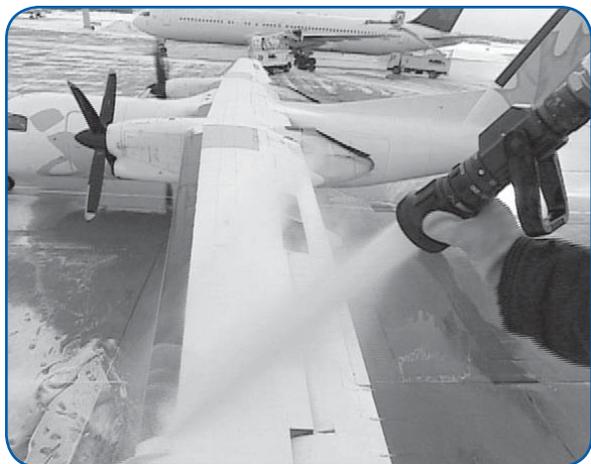
Vue de l'opération de dégivrage à partir de la nacelle.

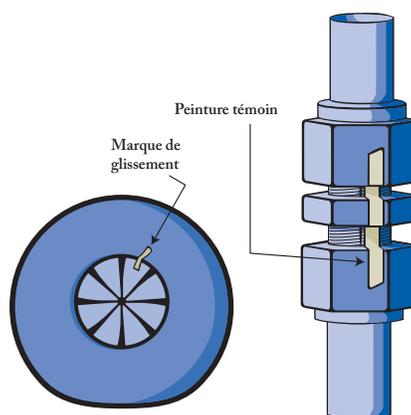
Pourquoi entendons-nous parler de rapports concernant des conduites de carburant, d'air et d'huile qui se desserrent et provoquent de graves accidents ou incidents aéronautiques ou pourquoi recevons-nous encore de tels rapports? Les motoristes exigent que toutes les conduites de carburant, d'air et d'huile fassent l'objet d'une inspection visuelle dans le cadre de l'inspection avant ou après le vol. Sans l'aide visuelle que procure la peinture témoin, le TEA ou le technicien en général devrait vérifier physiquement le couple de serrage de chaque conduite et de chaque raccord pour s'assurer qu'il est toujours adéquat. Une inspection visuelle des conduites et des raccords visant à s'assurer qu'il ne manque pas de peinture témoin permet de confirmer que les raccords sont toujours étanches. Toute peinture témoin manquante est considérée suspecte et est censée signifier au TEA ou au technicien en général qu'il doit vérifier physiquement la conduite ou le

raccord en question afin de confirmer que le couple de serrage est toujours le bon. On doit resserrer tout raccord desserré et y réappliquer de la peinture témoin.

L'application de peinture témoin peut également être très utile au technicien d'entretien d'aéronefs (TEA) ou au technicien en général qui installe ou remplace des conduites de carburant, d'air et d'huile dans le cadre de travaux de maintenance prévus et imprévus. Lors de l'installation de nombreuses conduites de carburant, d'air et d'huile, l'application de peinture témoin après chaque serrage approprié fournit une confirmation additionnelle que la tâche en question a bien été accomplie. On installe certaines conduites de carburant, d'air et d'huile dans un ordre spécifique, afin d'en faciliter la pose ou d'en assurer le bon alignement pour empêcher qu'elles n'entrent en contact avec les autres conduites. Après l'installation de nombreuses conduites, comme dans le cas du remplacement d'un moteur, il devient très facile d'oublier à quelles conduites on a appliqué le couple de serrage recommandé et lesquelles on a simplement serrées à la main pour en faciliter la pose et l'alignement. L'application de peinture témoin après le serrage adéquat d'un raccord fournit cette mesure de protection additionnelle.
